Vedrørende egetræ, Ågerupvej 74, Ballerup

16-8-2019

Træet blev besigtiget og undersøgt visuelt fra jorden, d. 15/8 2019, af Mimi Hvass, SITAS A/S.

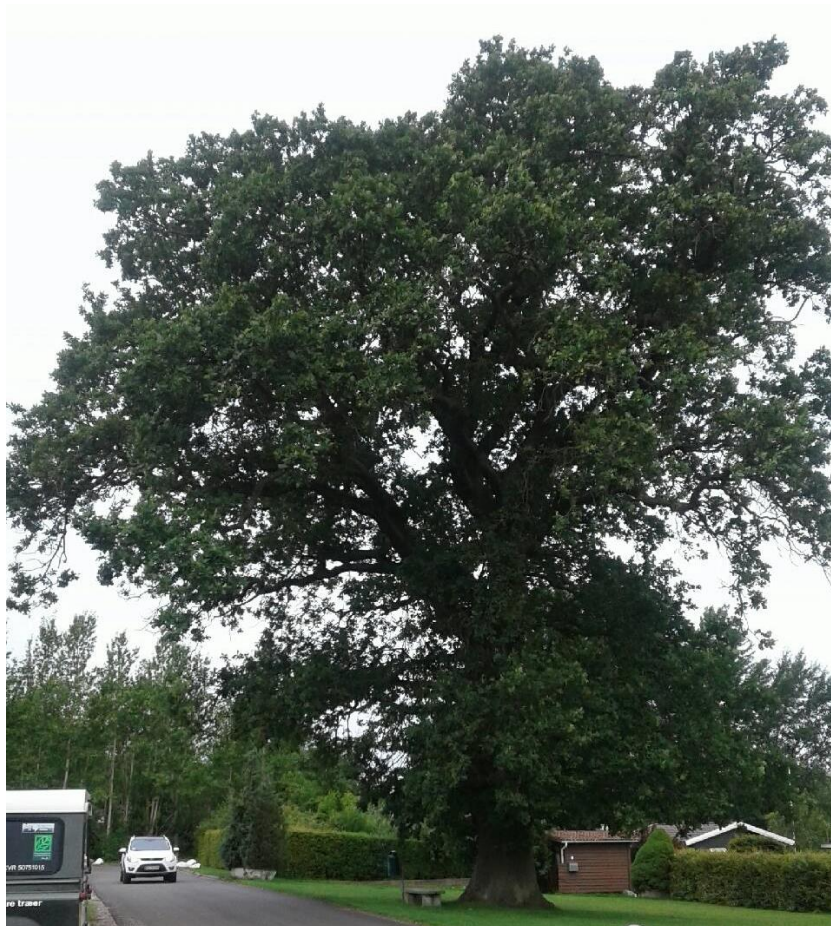
Foto 1.

Egetræet vokser på en græsplæne, med en nærtliggende mindre vej (Hyldebær Alle) på den sydlige side af træet, ca. 2-3 m fra stammen. Træet er forholdsvis lodret, 20-22 m højt og bredt og med en stammeomkreds på 400-420 cm målt i 1 m højde. Træet anslås til at være omkring 160-180 år gammelt.

Træet har lille tilvækst. Kronen er harmonisk og har typisk bladmængde. Der er enkelte afstødte grene. Der er kun mindre ubetydelige insektangreb på bladene og der er ikke synlige svampelegemer. Kronen er ikke toptør.

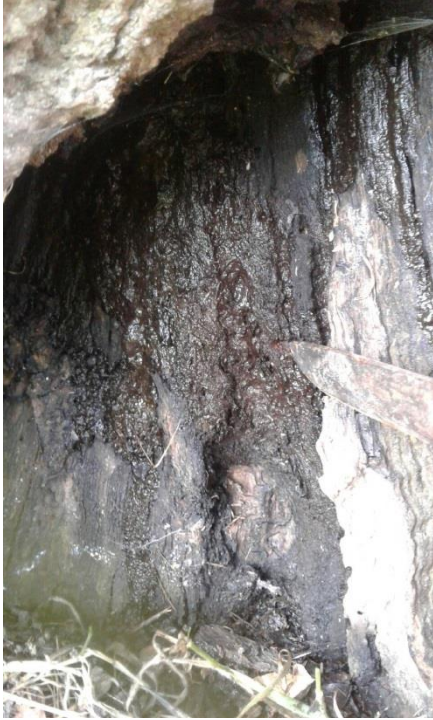
Foto 2.

På den nordlige side af træet, ved basis mellem rodudløb, er et hul i stamme ved basis. Hullet er ca. 30 cm. højt og bredt og går ind til kerneveddet. Ca halvdelen af kerneveddet har råd indtil ca. 15 cm dybde. Oppefra og under barken løber sort flåd ned over kerneveddet, se foto 2.

Såret ved basis med den sorte flåd skal holdes under årlig observation. Flådet er et tegn på stress og kan være et oplagt sted for svampeangreb. Træet bør besigtiges hver sensommer, også for toptørhed.

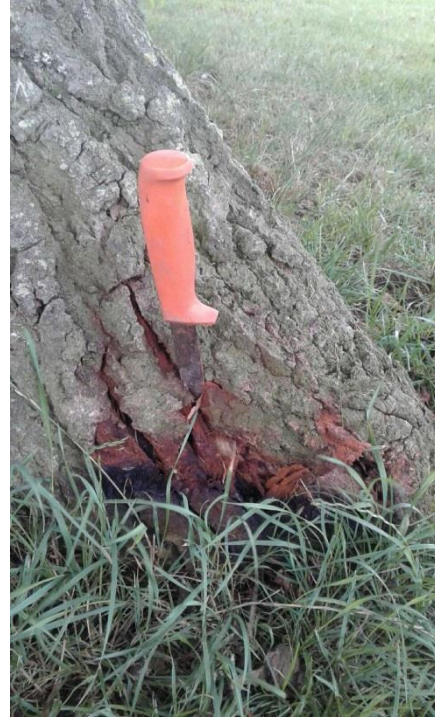
Foto 3.

Til højre for basissåret, på et rodudløb, har træet fornylig fået en påkørselsskade, se foto 3.

For at undgå påkørselsskader bør græsset ikke klippes min. 1 m fra stammen.

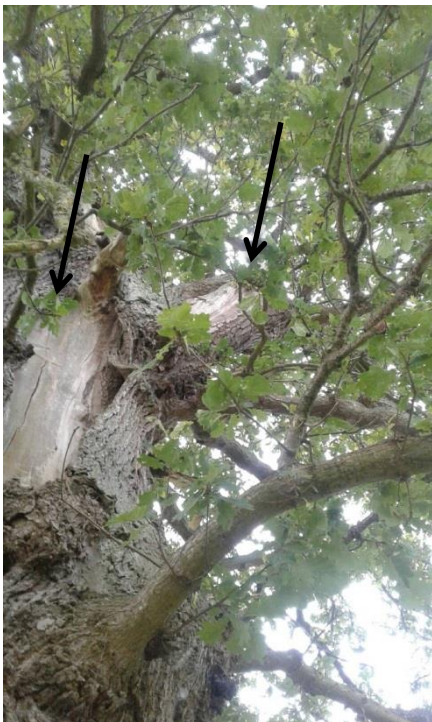
Foto 4.

Over basissåret, ca 4 m oppe på stammen, har træet et ca. 4 m langt og 0,5 m bredt stammesår som går lodret op. Såret går ind til kerneveddet og barken flosser af i store flager. Kerneveddet er hårdt og kallus forsøger at lukke såret med ny bark, se foto 4.

På en hovedgren til højre og ca. midt for stammesåret, er et grensår som er ca. 1 m langt og 0,5 m bredt. Såret løber i grenens retning væk fra stammen. Hovedgrenen har tidligere været skåret kraftigt tilbage til ca. 1 m fra stammen med et beskæringssår på 40-50 cm i diameter. Har tidligere lignet en stab. Fra beskæringssåret skyder nye grene ud, se foto 4.

Efter den kraftige beskæring af hovedgrenen er træet antagelig blevet svækket og plaget af svamp på stabben og under barken som derved har fremkaldt barkafskalning. Det lodrette og lange sår på stammen kan også være udviklet fra stabben, men formodentlig også fra såret ved basis.

Egetræet er sejlivet og forsøger at lukke stamme,- og grensår med kallus og nye grene har skudt fra beskæringssåret/stabben. Det er et godt tegn selvom det vil tage mange år før sårene er lukket. Og i de år kan kerneveddet muligvis blive angrebet af råd og veddestruktive svampe. Skaderne er ikke nye (undtagen påkørselsskaden) og træet har levet med dem og forsøgt at overvokse det i nogle år.

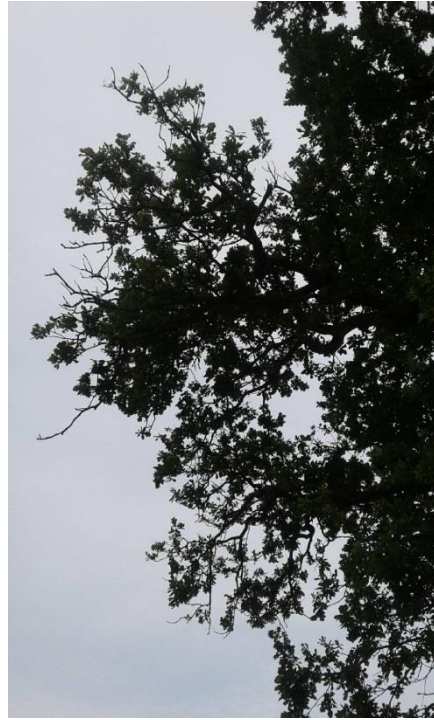
Foto 5.

2 kronegrene som vender mod vest har tegn på mindre bladsætning og døende kviste, se foto 5.

De 2 hovedgrene som vender mod vest, bør beskæres for dødt og skæres tilbage, så vægten lettes. Ved beskæringsarbejdet bør de enkelte afstødte grenen i kronen desuden skæres af, så de ikke udgør en sikkerhedsrisiko. Arbejdet bør udføres af professionelle træplejere.
